KAJIAN KONSERVASI CAGAR BUDAYA GEDUNG DPRD KOTA TEGAL
(The Conservation of Cultural Heritage in The Regional Representative Council Building of Tegal City)

Gianka Kharisma Putri¹; Antonius Ardiyanto²

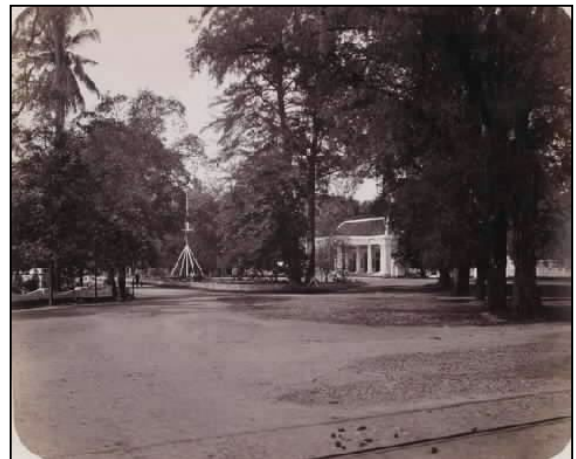
Gambar 1: *Residenthuis* Tegal 1820
(Sumber: KITLV, 1890)

Muatan nilai sejarah Gedung DPRD Kota Tegal merupakan bangunan yang dikenal sebagai *residenthuis* Tegal ketika Tegal ditetapkan sebagai ibukota residen pada tahun 1824 dan mengangkat seorang residen di Tegal (Dinas Pendidikan dan Kebudayaan Kota Tegal, 2018). Gedung Residen Tegal sudah berdiri sejak tahun 1750-an oleh Mathijs Willem de Man (1720-1763) (lihat Gambar 1). Pada tahun 1950 setelah kemerdekaan Republik Indonesia, bangunan dialihfungsikan menjadi Balaikota Praja Tegal. Setelah Kota Tegal ditetapkan sebagai kota kecil pada 1950, bangunan ini dialih fungsi menjadi Balaikota Kota Madya Tegal. Hal tersebut berlangsung hingga 1985 ketika Kota Tegal dan Kabupaten Tegal secara administratif berpisah (lihat Gambar 2). Selanjutnya, bangunan tersebut dialihfungsikan pada tahun 1987 sebagai gedung DPRD Kota Tegal ketika Balaikota Tegal dipindahkan menuju Pendopo Alun-Alun di jalan Ki Gede hingga sekarang. Kemudian pada tahun 2019, gedung DPRD Kota Tegal ditetapkan menjadi bangunan Cagar Budaya (lihat Gambar 3).

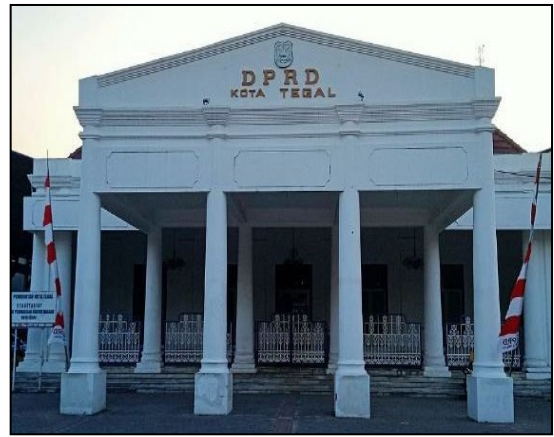
Gambar 6: Arsitektur Gedung DPRD Kota Tegal
(Sumber: Dokumen penulis, 2023)

Gedung DPRD Kota Tegal memiliki ciri khas langgam Arsitektur *Indische Empire* dengan empat pilar besar dan memiliki gevel untuk menaungi bagian teras yang berbentuk segitiga pada bagian depan bangunan (lihat Gambar 6). Karakteristik gedung DPRD Kota Tegal tersebut memiliki gaya arsitektur kolonial yang menurut Handinoto (1996) bahwa bangunan kolonial memiliki ciri yaitu menerapkan *gevel/gable* yang diletakkan pada bagian tampak bangunan. Gevel/gebek memiliki bentuk dasar segitiga dengan mengikuti bentuk atap.

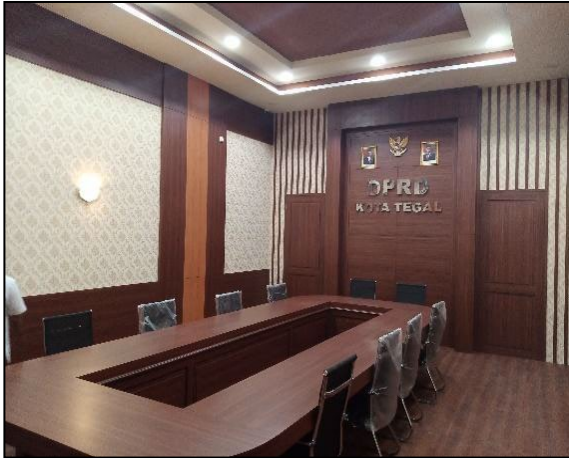
Gambar 7: Wallpanel pada interior DPRD Kota Tegal
(Sumber: Dokumentasi penulis, 2023)

Pada gedung yang sekarang difungsikan menjadi Gedung DPRD Kota Tegal menjadikan munculnya kebutuhan pengguna akan kenyamanan visual di dalam ruang juga menjadi faktor dalam tindakan konservasi. Tahun 2014 selain dilakukan konservasi pada kusen, pintu, dan jendela juga dilakukan peningkatan visual ruangan gedung dengan penggunaan material baru yang di pasang menutupi dinding asli berwarna putih yaitu *wallpaper* dan *wallpanel*. Pada Ruang Rapat tampak penambahan dinding panel berbahan HPL yang menutupi dinding asli ruangan. Penggunaan dinding panel ini tentu melindungi dinding asli karena dinding ini menggunakan rangka kayu sehingga tidak menempel langsung pada permukaan dinding asli (lihat Gambar 7). Ruang Wakil Ketua terlihat penambahan *wallpaper* dengan garis vertikal berwarna hitam dan pada Ruang Tunggu Ajudan terlihat adanya penambahan elemen interior dinding yang dilapisi *wallpaper* bermotif (lihat Gambar 8).
